COTAÇÃO N° 53/2022 – PARA LICITAÇÃO: RECUPERAÇÃO DE POÇO TUBULAR PROFUNDO DA UNIDADE DE CAPTAÇÃO E DE RESERVAÇÃO DO BARRO PRETO – UC 5, CONFORME TERMO DE REFERÊNCIA.

Recuperação do poço tubular profundo
UC5-P1
Unidade de Captação Barro Preto
Catanduva – SP

Relatório 04

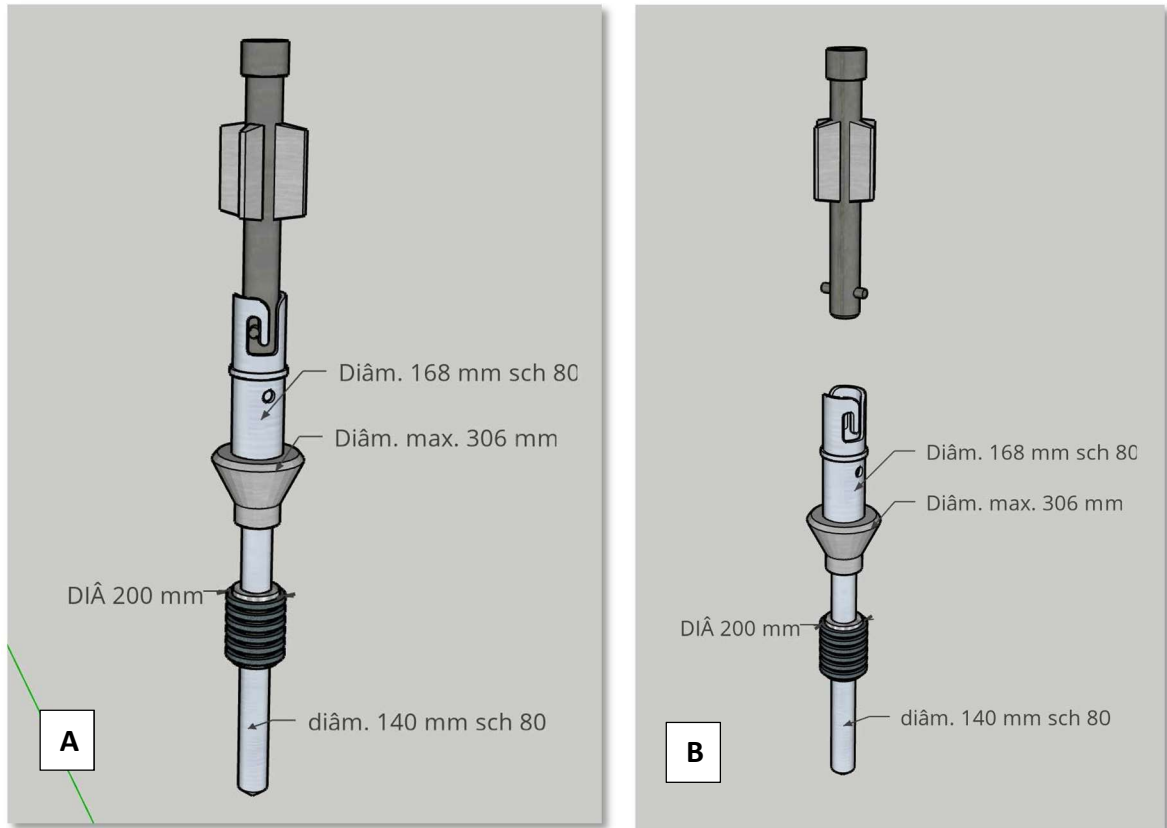
Figura 4-1: Desenho esquemático do obturador: Com engate baioneta acoplado (A) e desacoplado (B)

- a) Instalação de um obturador na profundidade de ~410 m, apoiado na redução de 14 x 8", utilizando coluna de *drill pipe* (DP) de 3½", com engate tipo baioneta (**Figura 4-1**). Após o devido posicionamento do obturador deverá ser avaliada a sua efetividade por meio do acompanhamento no nível d'água (NA), com medidor elétrico descido pelo interior da coluna de DP, ainda com a coluna parcialmente apoiada no obturador, até obter a estabilização do NA do Aquífero Bauru. Eventualmente, para reduzir tempo de enchimento de água na parte superior do poço poderá ser utilizada água da rede de abastecimento. A seguir deverá ser realizada a liberação do obturador e, após a retirada de uma barra de *drill pipe*, novamente deverá ser verificada a posição do NA. Retirada da coluna de DP para perfilagem; e

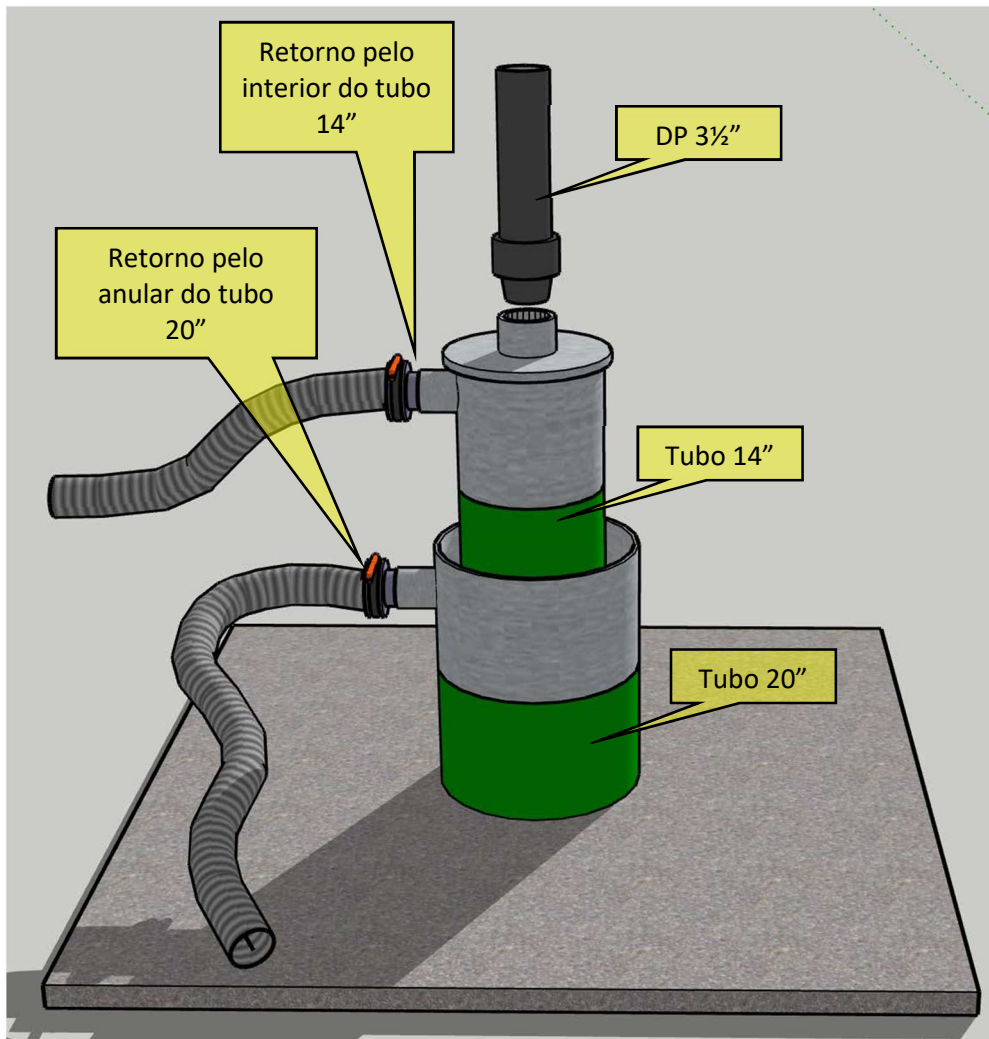
Figura 4-2: Cabeça para circulação de lama e cimentação

- b) Para a operação de cimentação, o poço deverá ser previamente preenchido com fluido de completação, com água e viscosificante de bentonita, utilizando um tanque metálico com capacidade de 10 m³, para circulação do fluido, utilizando cabeça de circulação, com altura proporcional à do tanque, e retorno pelo espaço anular externo do tubo 14” (**Figura 4-2**). A viscosidade aparente do fluido deverá ficar entre 35-45 segundos (Funil Marsh), equivalente a ~15 centipoise. A circulação do fluido deverá ser realizada em condições adequadas de pressão e vazão, para possibilitar a remoção do envoltório de pré-filtro originalmente colocado, acima das perfurações do tubo 14”. Após ser estabelecida, a circulação do fluido deverá ser mantida até que, na saída do retorno, não saia pré-filtro do espaço anular. A pasta de cimento deverá ser preparada com 8 m³ de água limpa e 220 sacos de cimento de 50 kg, utilizando Cimento CP-IV (NBR 5.736) ou Cimento Portland Pozolânico, próprio para ambientes com ataque ácido, baixo calor de hidratação e pouco poroso e, após a mistura na água, deverão ser adicionados 2% de aditivo plastificante / retardador. A injeção da pasta de cimento deverá ser realizada por meio da cabeça de circulação, utilizando bomba com capacidade adequada de vazão e pressão e, a seguir, deverá ser aberta a cabeça de circulação para retirada da coluna de DP;

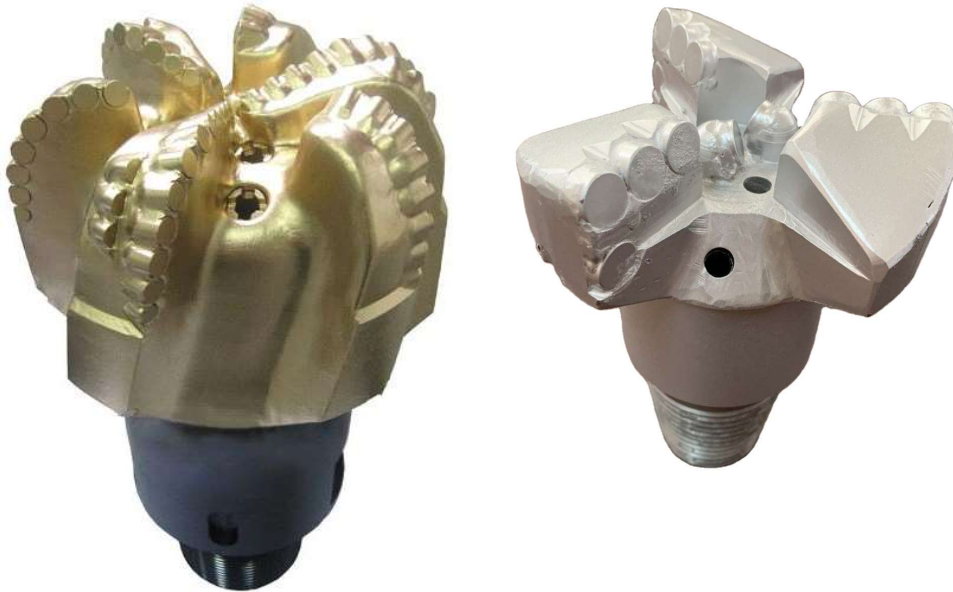
Figura 4-3: Imagens ilustrativas de broca de arraste (PDC)

- b) 768 m de hastes para perfuração (DP), diâmetro 3 ½";
- c) 18 m de comandos de perfuração (DC) de 7";
- d) 1 bomba de pistão duplo;
- e) 1 tanque metálico com volume mínimo de 18 m³;
- f) 2 compressores de ar de 900 pcm x 350 psi;
- g) 1 caminhão com 3 eixos e guincho hidráulico acoplado para carga e descarga;
- h) 1 obturador a ser fabricado com tubos sch 80 e borracha flexível e acoplamento tipo baioneta (**Figura 4-1**);
- i) 1 cabeça de cimentação a ser fabricada com pedaços de tubo 14" e 20", com válvulas e tampa (**Figura 4-2**);
- j) Jateador com 4 bicos de ¼" (**Figura 4-4**); e
- k) Brocas de arraste ou tipo PDC (**Figura 4-3**), diâmetro 13¼", para corte da cimentação;
- l) 1 unidade de perfilagem ótica para poços

- c) Após aguardar o tempo de 48 h, deverá ser verificada a profundidade do topo do cimento no interior do tubo 14” e no espaço anular externo. O corte do cimento no interior do tubo 14” será realizado com broca de arraste / tipo “rabo de peixe” ou PDC, diâmetro 13 ¼” (**Figura 4-3**), utilizando coluna estabilizada, com DC’s (comandos) e DP 3½” e circulação de lama pelo interior do tubo 14”. Complementação da cimentação, por gravidade, no espaço anular externo do tubo 14”, até a superfície.

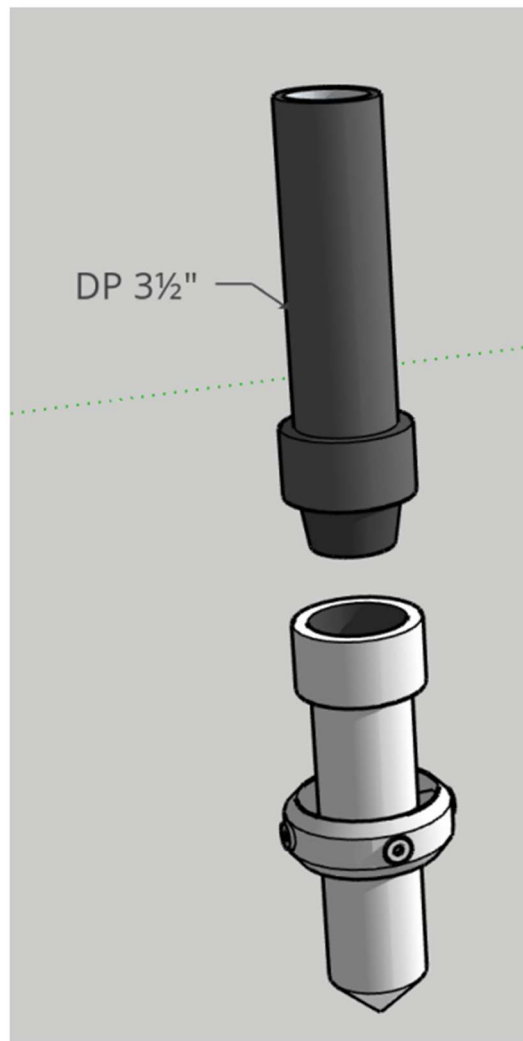
Figura 4-4: Jateador, com 4 bicos diâmetro 1/4"

- a) Instalar coluna de DP's 3½", com jateador, diâmetro 6", contendo 4 (quatro) bicos de ¼" (6,4 mm), diametralmente opostos (**Figura 4-4**) com coluna de DP 3½". O equipamento de bombeamento para a operação de jateamento dos filtros deverá ter capacidade mínima de bombear 30 m³/h, com a pressão equivalente a 200 mca, para assegurar pressão nas saídas do jateador da ordem de 250 psi. O jateamento será realizado com água limpa, começando na base dos filtros, a 768 m de profundidade, subindo, até o topo dos filtros, a 416 m de profundidade. Cada barra de filtros de 6 m deverá ser jateada durante 30 min, subindo e descendo o jateador 3 vezes, com rotação lenta.

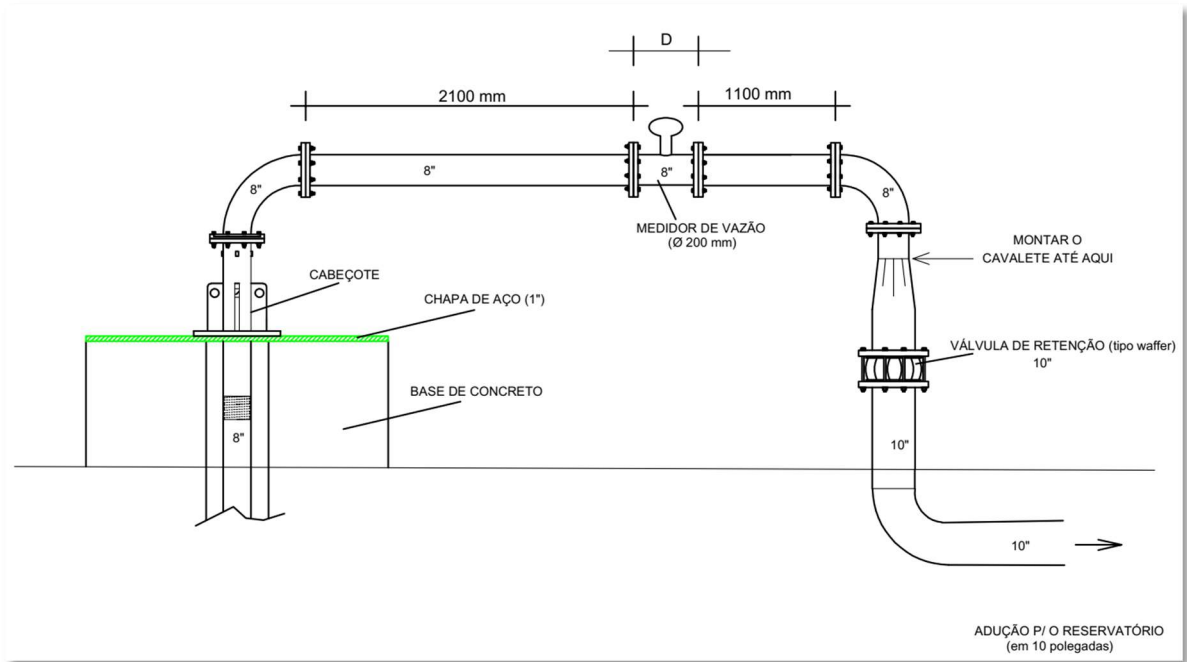
Figura 4-5: Barrilete de produção

- e) Barrilete, contendo cabeçote de 8", com passagem de cabos elétricos e demais componentes do sistema de medição e controle (**Figura 4-5**);
- f) Realização de desinfecção do sistema de bombeamento e da porção superior do poço, por meio da aplicação de 100 L de ácido peracético por dentro da tubulação de medição de nível d' água e bombeamento durante 15 min, em circuito fechado, com retorno da água bombeada pelo exterior da coluna edutora; e
